【諮詢】

目前用M 8 × 1.2 5的先端絲攻加工1.5 mm厚的鋼材 (S25C)，絲攻常發生崩牙或折損的加工問題。

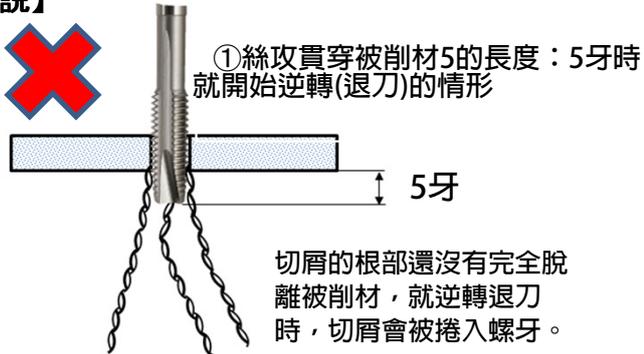
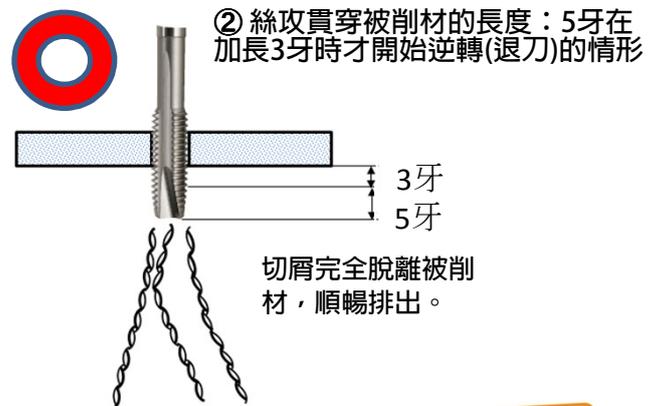
絲攻貫穿被削材長度5牙時，就開始逆轉(退刀)，切屑的根部還沒有完全脫離被削材，切屑會被捲入螺牙，造成絲攻崩牙。把貫穿長度增加3牙左右。還有，如果切屑觸底或和存積的切屑相抵觸，切屑無法順暢的排出，也會造成崩牙或折損等問題。

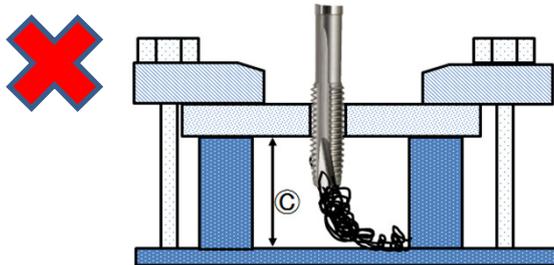
③ 排屑空間◎狹隘

切屑觸底，無法順暢排出

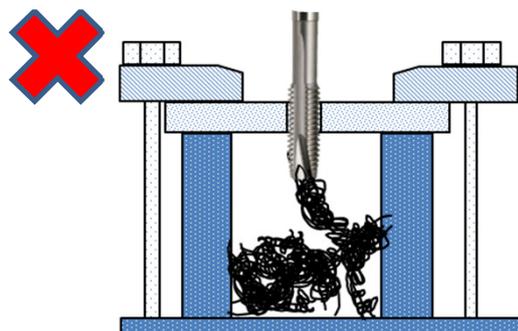
④ 切屑存積在槽底，與新切屑相抵觸，無法順暢排出。
