24. 内螺纹扩孔的原因和原理

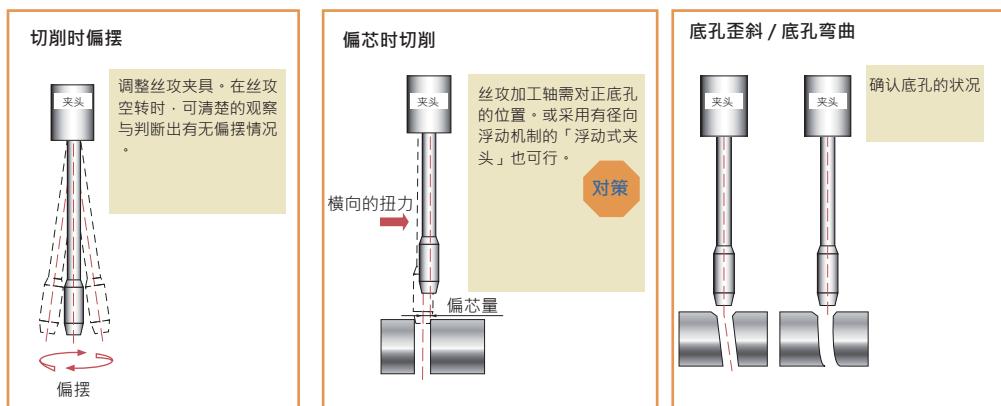
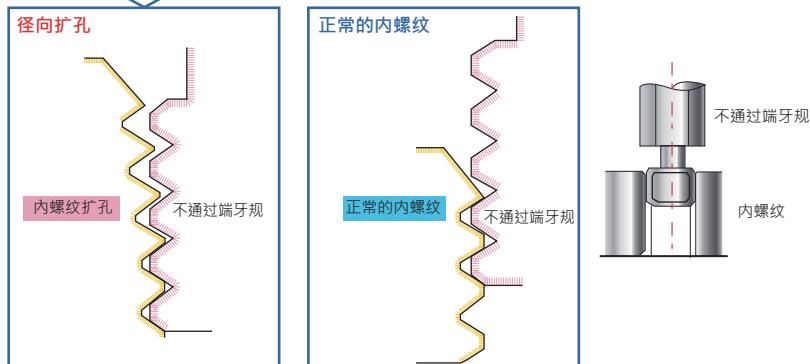
1. 偏摆、偏芯、底孔歪斜 / 底孔弯曲 → 径向扩孔

径向过度切削时，会造成「内螺纹扩孔」。因为是沿着底孔切削，所以内螺纹内侧可抑制扩孔情形，形成「内螺纹口扩孔」现象。

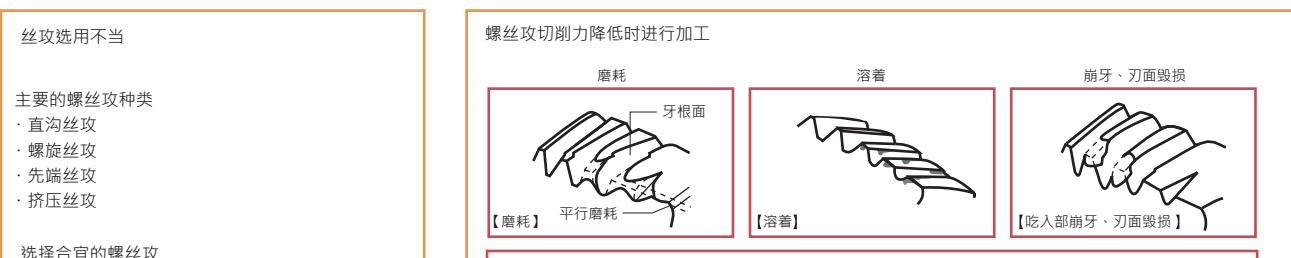
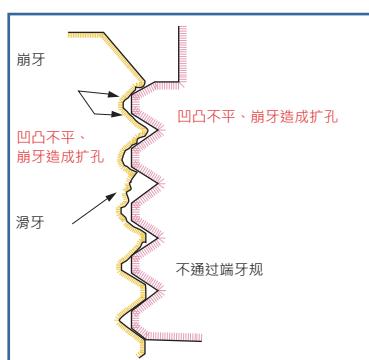
2. 丝攻选用不当，螺丝攻切削力不佳时，进行加工。→ 凹凸不平、崩牙造成扩孔

内螺纹出现表面凹凸不平，更恶化时，会崩牙或溶牙，造成「内螺纹扩孔」。按崩牙的程度，很可能造成内螺纹断续的扩孔（不通过端牙规 NG），请务必抽检。

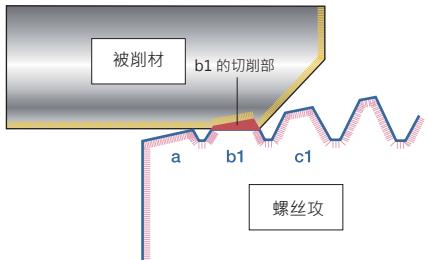
① 刀刃 b1 部、进行切削(a已被磨除)。

「螺丝攻的进给过量切削」造成「内螺纹面积小、扩孔」的发生原理

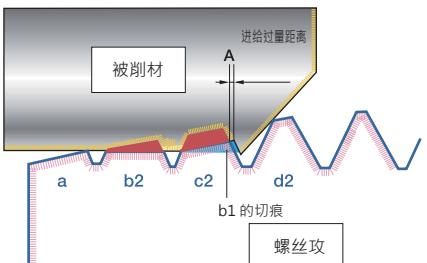
② 螺丝攻旋转 1 圈后的位置

b1 切痕和刀刃 C2 的螺纹位置，产生「进给过量距离 A」、的偏移量。

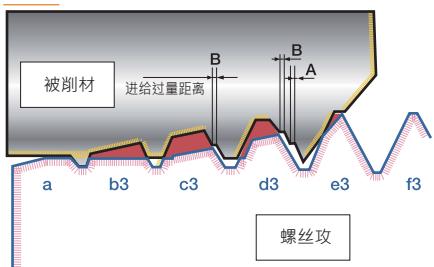
③ 螺丝攻旋转 2 圈后的位置

刀刃 C3 切削后产生「进给过量距离 B」、刀刃 d3 切削后产生「进给过量距离 A+B」的偏移量。

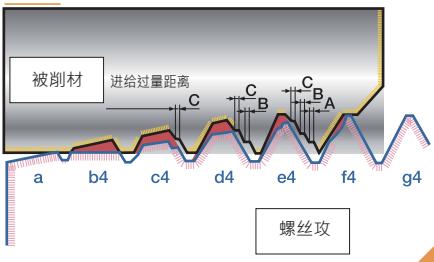
④ 螺丝攻旋转 3 圈后的位置

产生「进给过量距离 C」偏移量更大。

「进给过量造成内螺纹的扩孔」
